Data raportu 2009-10-15

Firma Termogram

Klient Budynek jednorodzinny

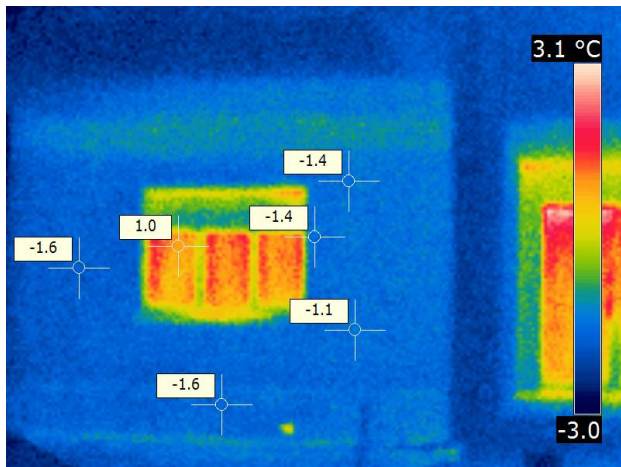
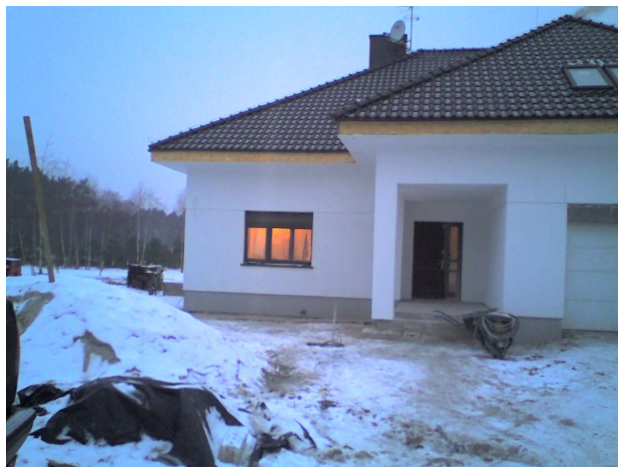
Nazwa obrazu IR_0779.jpg

Elewacja frontowa - poprawny obraz termowizyjny. Brak widocznych elementów mocowania styropianu. Fundamenty ocieplone prawidłowo. Temp. ściany cieplejsza od otoczenia o około 1 stopień C.

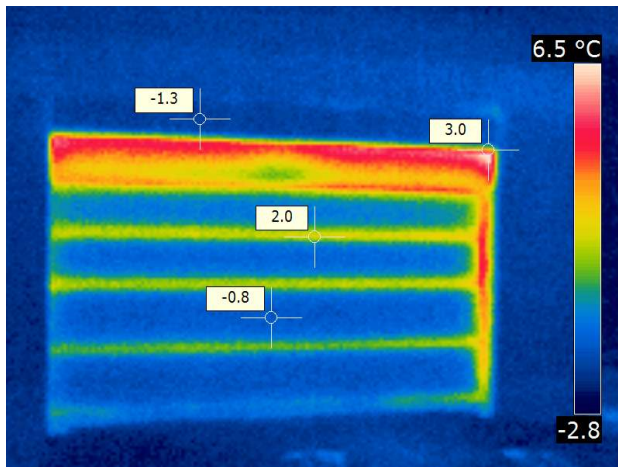
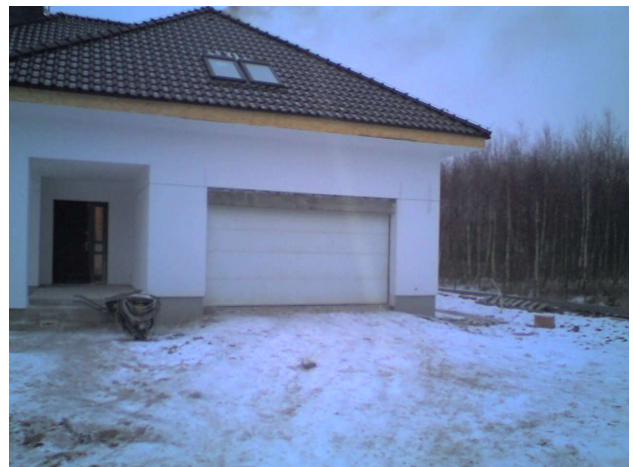
Brama garażowa. Widać nieocieplone nadproże. Liniowe mostki termiczne na bramie segmentowej

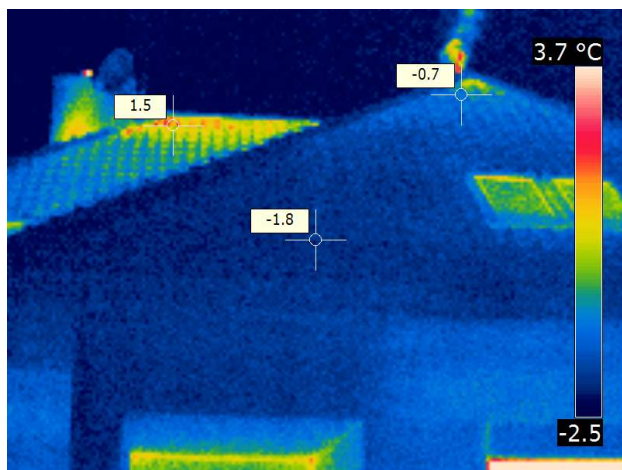
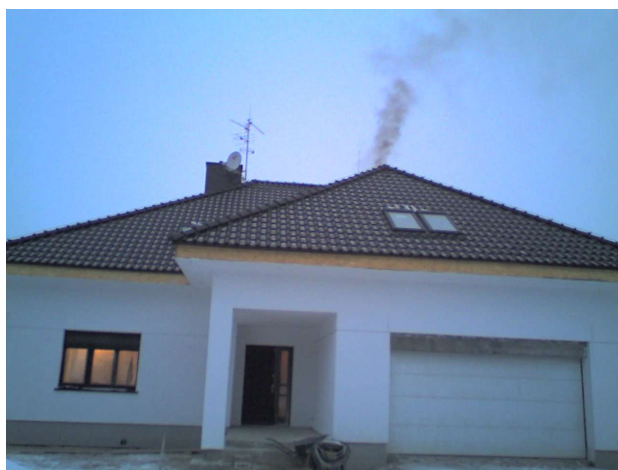
Nazwa obrazu IR_0783.jpg

Dach poprawnie zaizolowany do wysokości 1 m ponad okna dachowe. Powyżej widoczna na całym domu ucieczka ciepła poprzez otwarty wjazd do przestrzeni nieizolowanej.

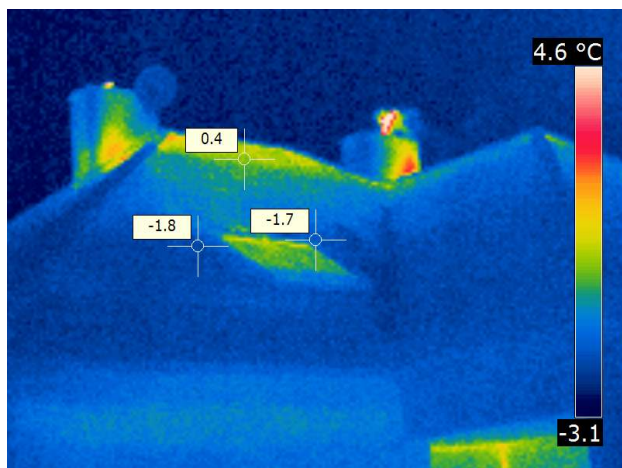
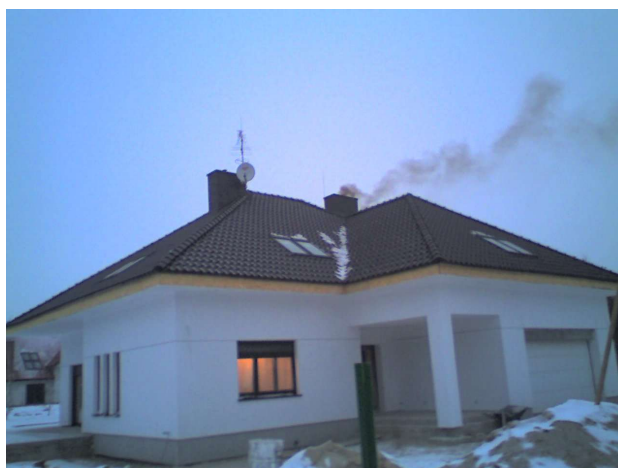
Dach poprawnie zaizolowany do wysokości 1 m ponad okna dachowe. Powyżej widoczna na całym domu ucieczka ciepła poprzez otwarty wąż do przestrzeni nieizolowanej. Okna dachowe poprawnie osadzone

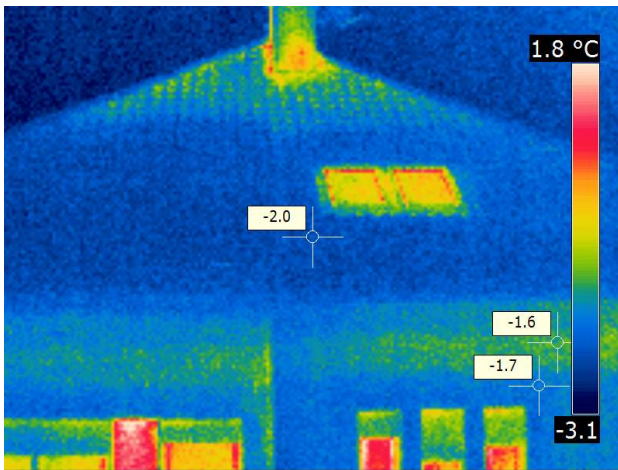
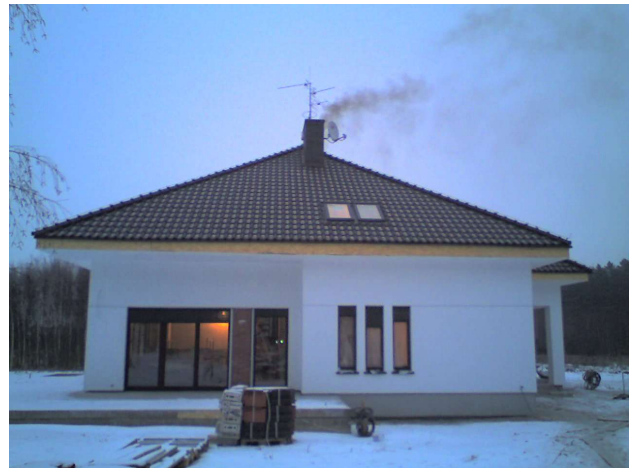
Elewacja zachodnia - ogrodowa. Dach poprawnie zaizolowany do wysokości 1 m ponad okna dachowe. Widoczna naokoło całego domu różnica ocieplenia na wysokości starego wieńca.

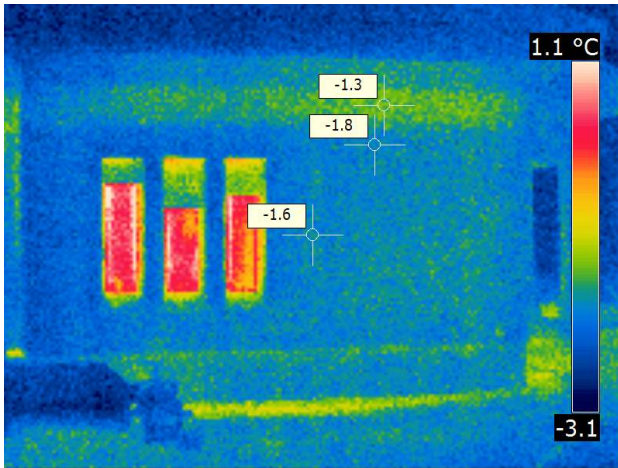
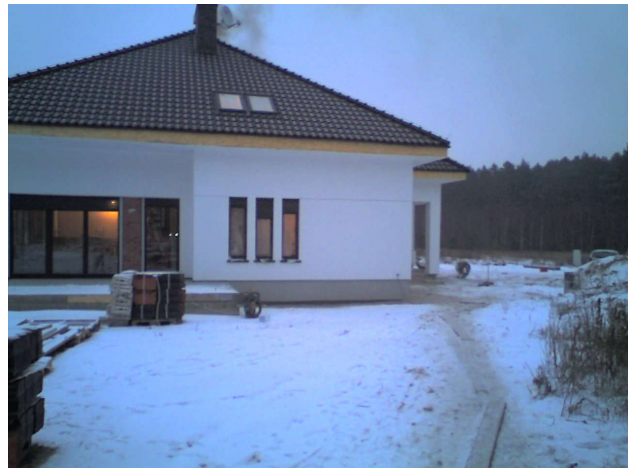
Zbliżenie uwidaczniające stary wieniec. Ściany poprawne.

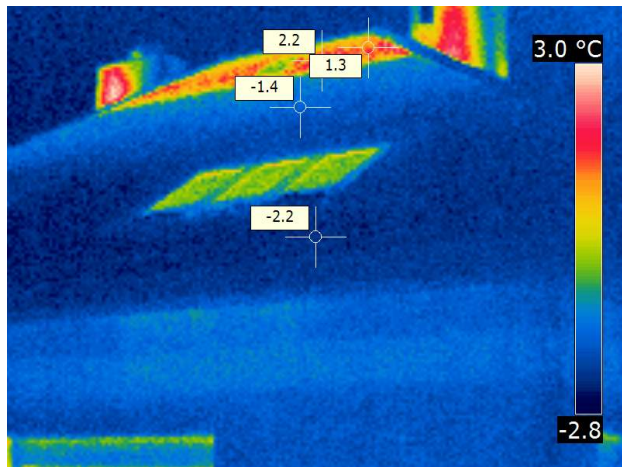
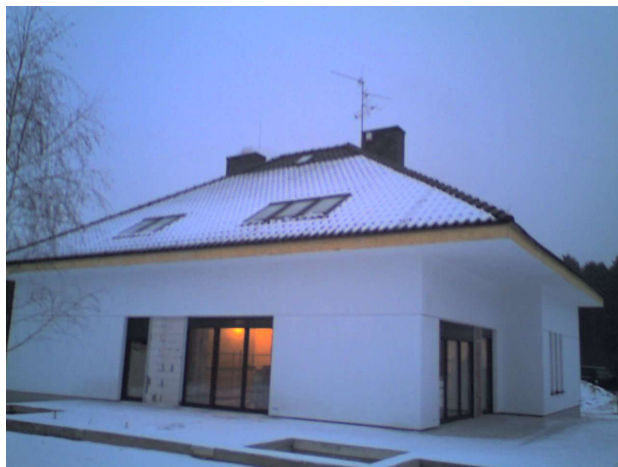
Nazwa obrazu IR_0791.jpg

Elewacja północna. Ucieczka ciepła przez dach. Widać wyraźnie granicę ocieplenia. Różnica do 4 stopni C.

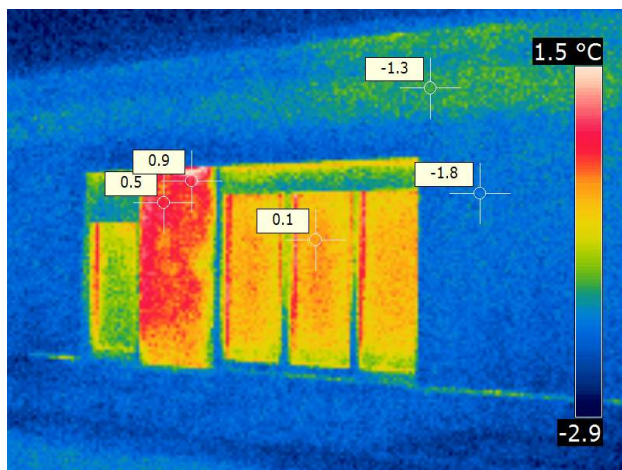
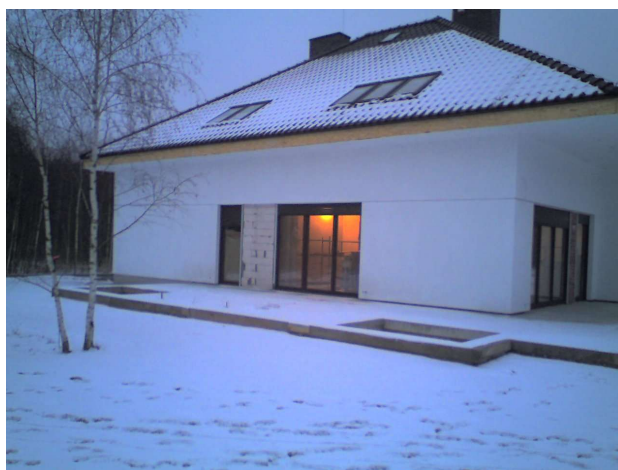
Nazwa obrazu IR_0793.jpg

Widoczny nieocieplony fragment muru pomiędzy oknami ora zslabo widoczny stary wieniec.

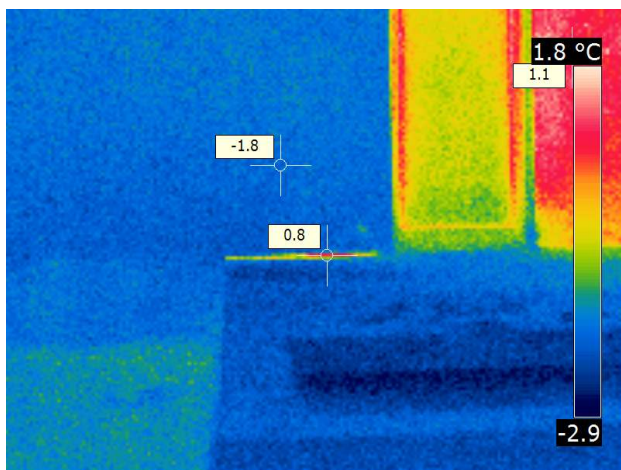
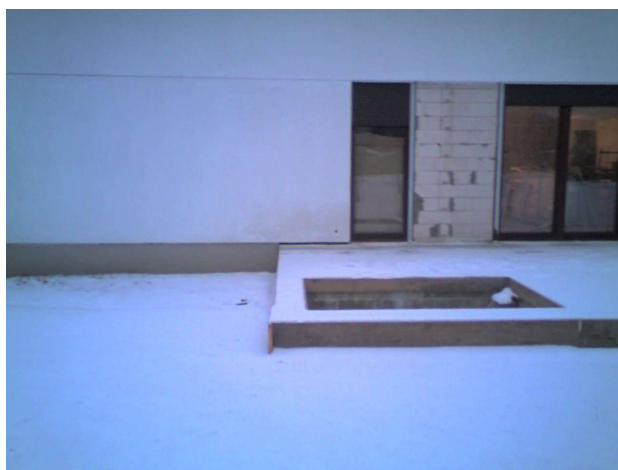
Emisja ciepła pod styropianem w szczelinie

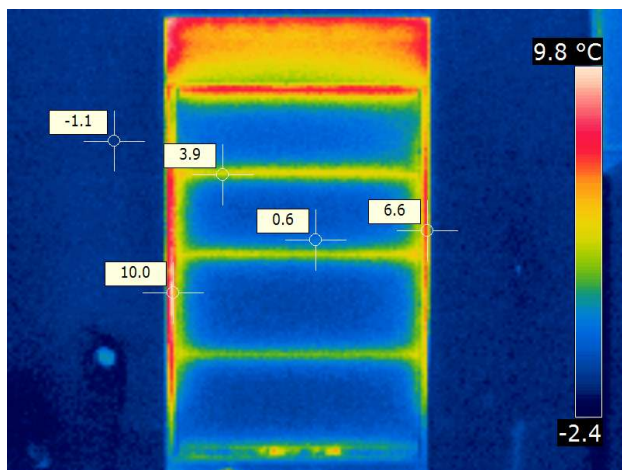
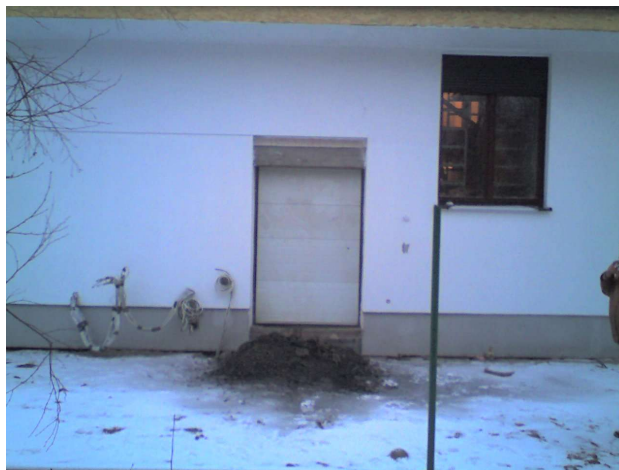
Nazwa obrazu IR_0797.jpg

Drzwi kotłowni. Brak ocieplenia nadproża oraz zalecane uszczelnienie boków. Mostki liniowe na drzwiach.

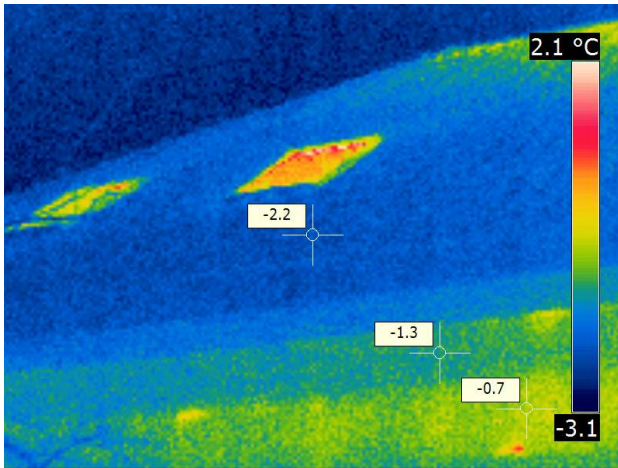
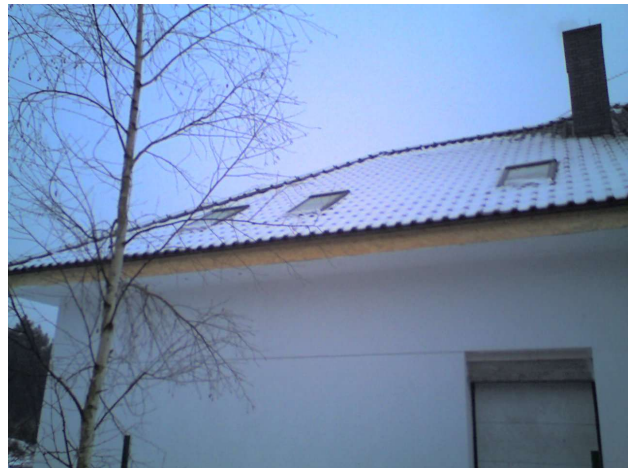
Nazwa obrazu IR_0799.jpg

Zbliżenie wieńca i dachu. Dach ocieplony poprawnie bez uwzględnienia samego szczytu. Wieniec jak na poprzednich termogramach.

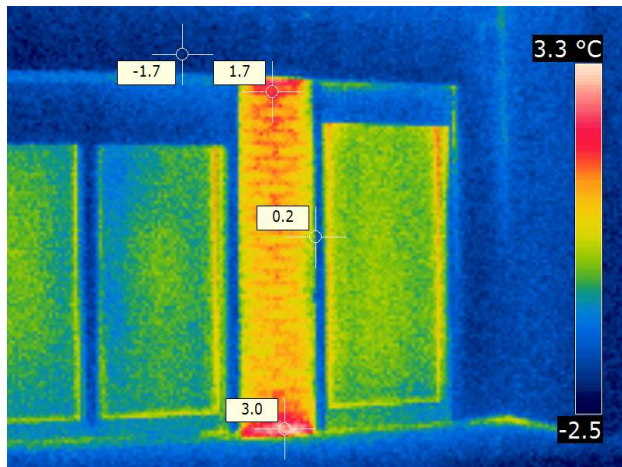
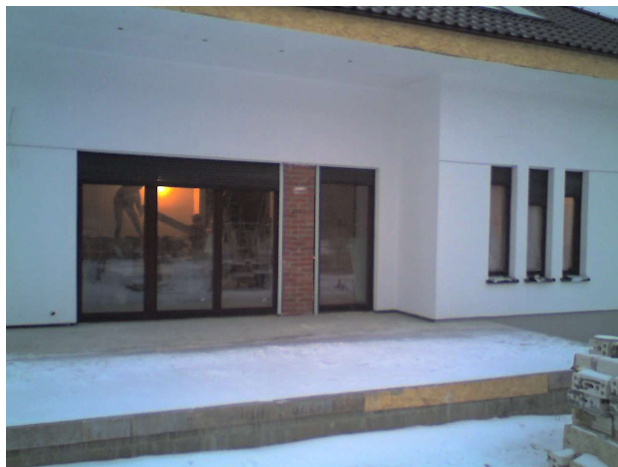
Nazwa obrazu IR_0803.jpg

Nieocieplony fragment muru pomiędzy oknami od tarasu. Osadzenie okien poprawne w całym domu
